Aマンション
建物調査診断報告書

1 : この建物の概要

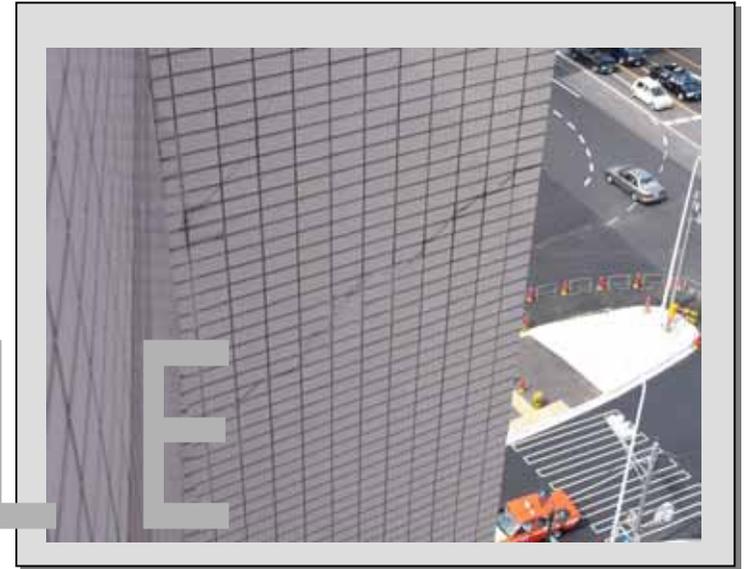
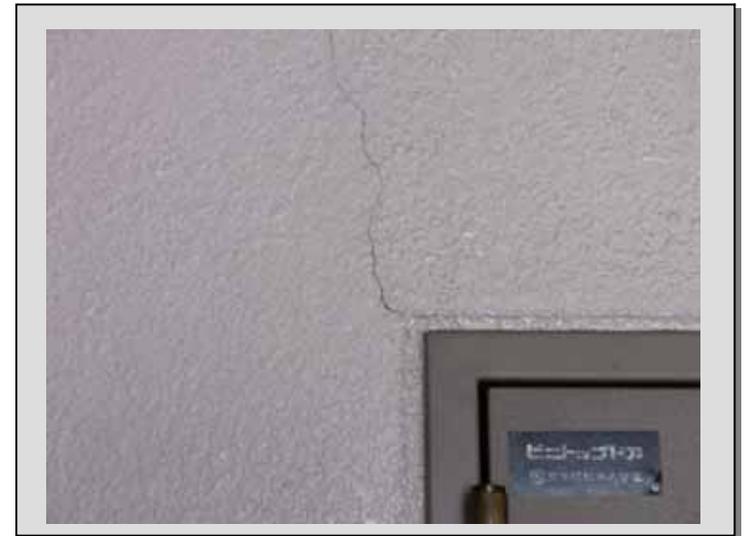
5 - 1 : 外壁躯体(コンクリート)

各所各所に亀裂が発生しています。それに増して、ひび割れから進入した雨水がコンクリート中の成分を溶かして流出する現象(エフロレッセンス)が気になります。一部では、ひび割れから派生したタイルの浮き等も見られ、今後落下の恐れがある部位も見られます。その部位は公道に面しており、放置すれば重大な人災に直結する恐れがあり、早急な処置が必要と思われます。

評価4

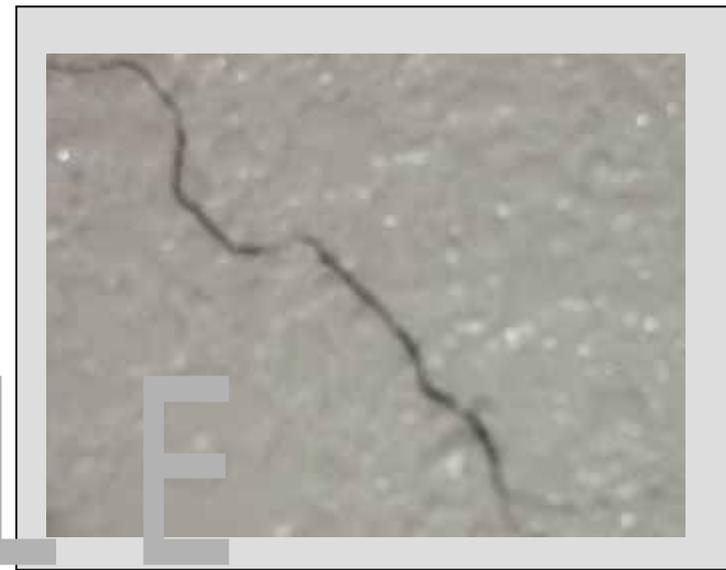
5 - 2 : 外壁仕上げ(吹付け塗装面)

塗装面そのものにも微細ながら亀裂状の亀裂が広範囲で発生している他、塗膜の劣化は、紫外線や風雨の影響が大きい高層階を中心に多数見られます。

首都高に近く、亜硫酸ガス濃度が高く、塵埃も多い場所という事もあって、雨だれ汚損により大きく美観を損ねている場所もあります。

評価4

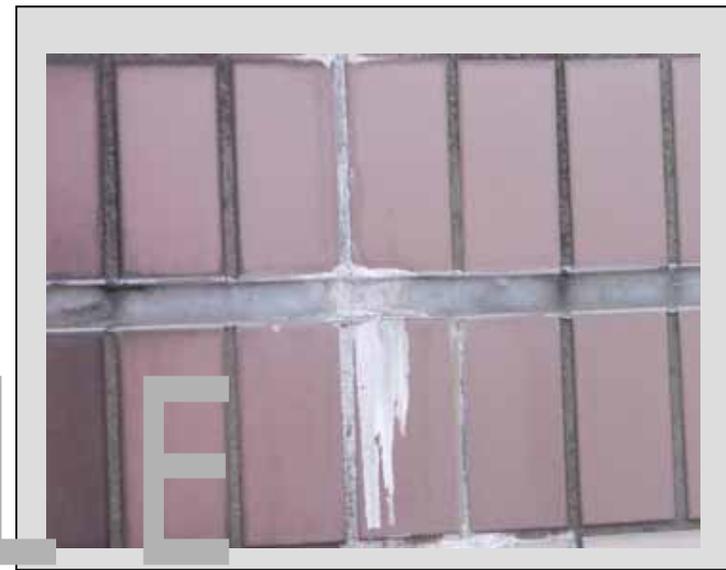
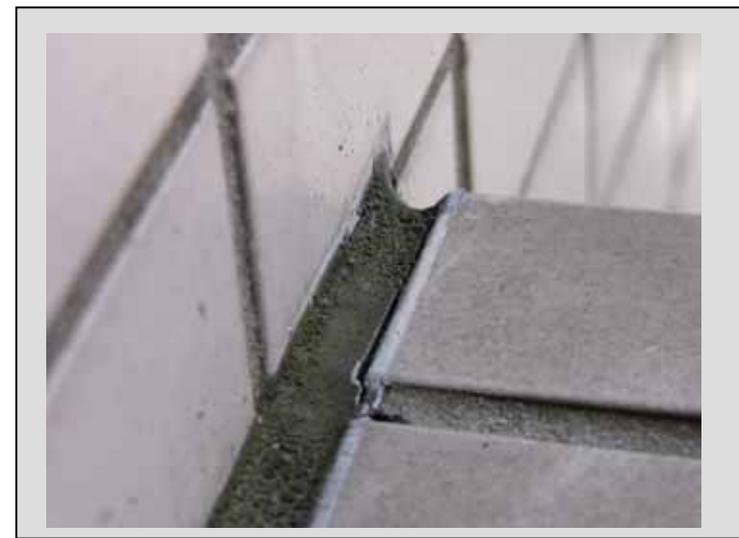
5 - 3 : シーリング(躯体打継ぎ/建具廻り)

写真でお分かりの通り、破断している箇所も受け取ります。

評価4

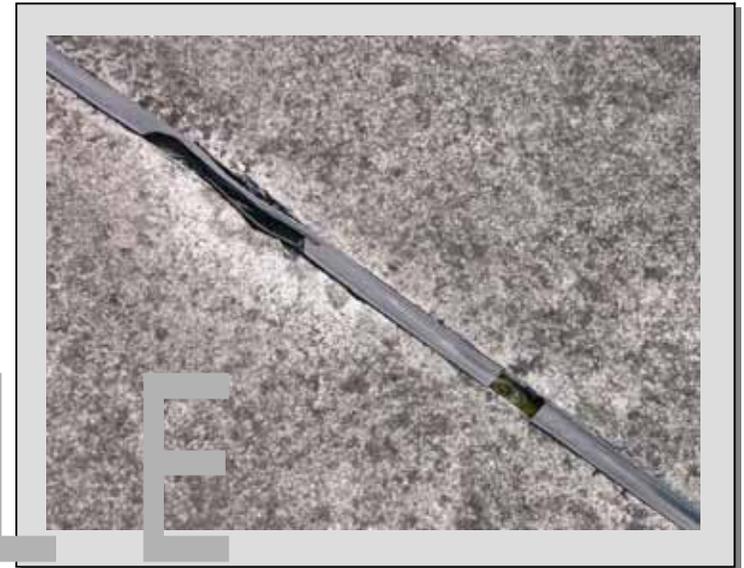
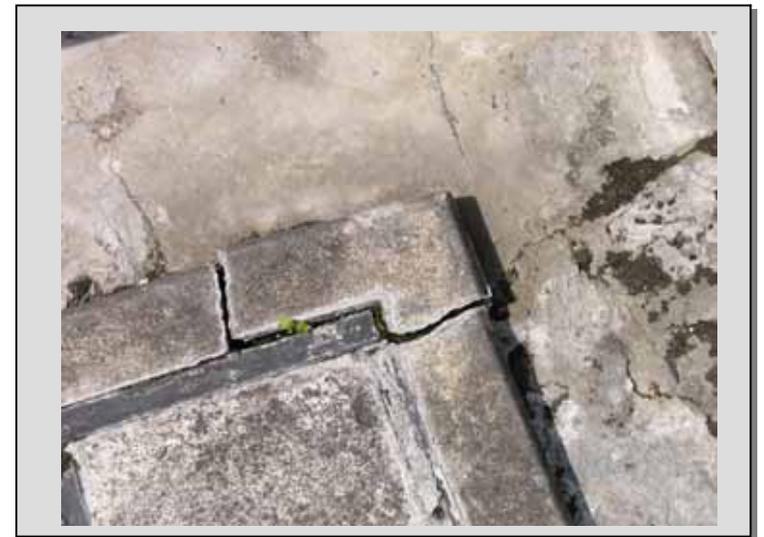
5 - 4 : 屋上防水

屋上は、アスファルト防水の上にシンダーコンクリート(防水層の保護)で仕上がっている。経年経過によりシンダーコンクリートの表層の劣化は大変著しく、コンクリートの強度も低下していると思われる。

又伸縮目地材も硬化、消失している箇所も多々見受けられる。

評価3

建物内への漏水は殆ど見られていない様だが、アスファルト防水層の耐用年数を考慮すると防水の補修も必要の時となってきている。

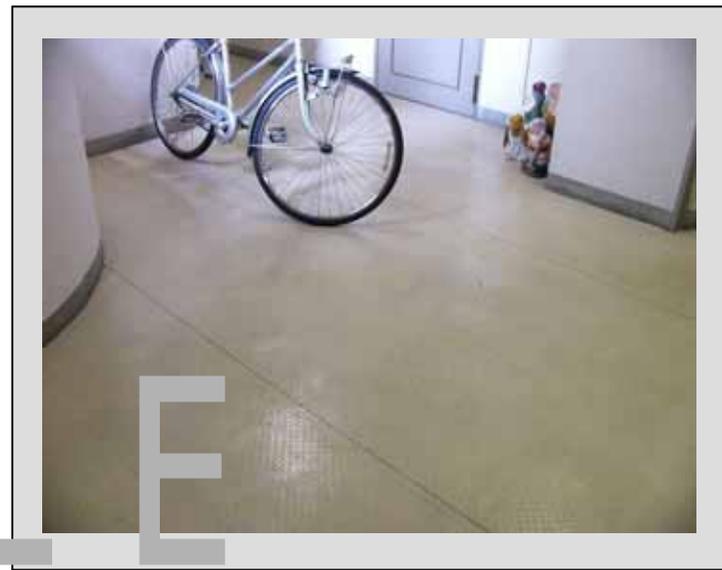
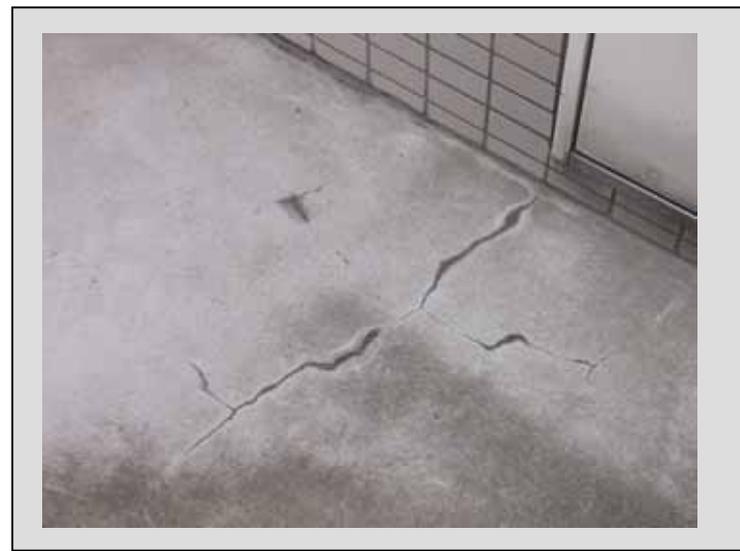
5 - 5 : その他の防水(廊下)

一方、外部階段の床面はコンクリート躯体の上に防水性のあるモルタルを左官工事によって塗布仕上げられており、劣化等が確認されてきております。段裏部に雨水が浸入したような跡が見られ、又外部タイルにエフロレッセンスが見られるため、階段の床防水の施工が望ましい時期に来ていると思います。

評価2

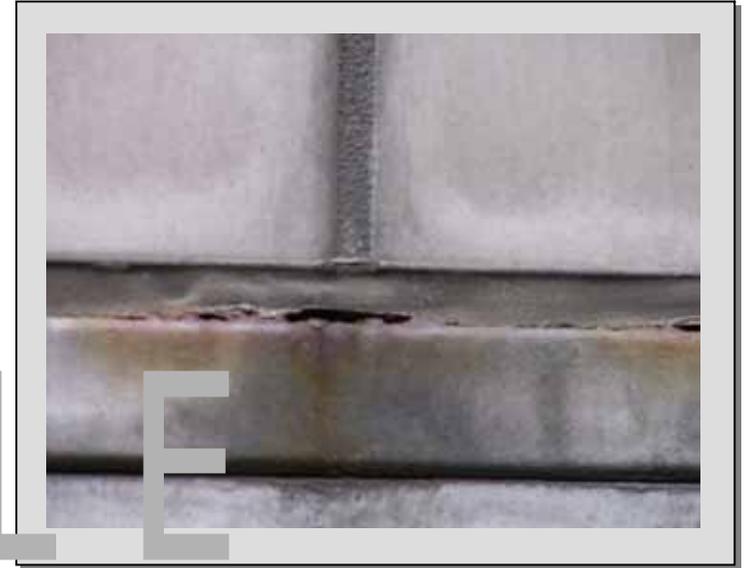
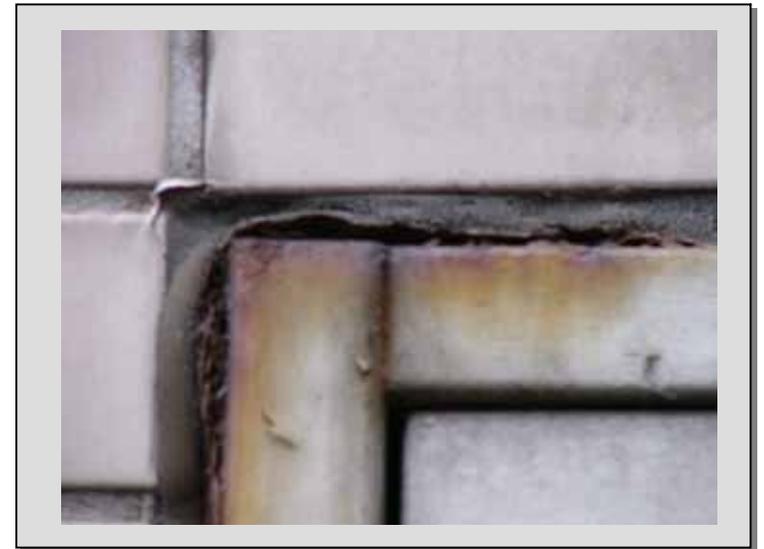
5 - 6 : 鉄部塗装

これらの鋼製建具には錆の発生や腐食が見られ始めています。強度低下による大きな補修工事となる前の処置が望まれます。

評価3
